あの災害を忘れないために

じ す べ  
地 す べり

# じ づき やま 地附山の 地すべり災害とは

■長野県土木部砂防課

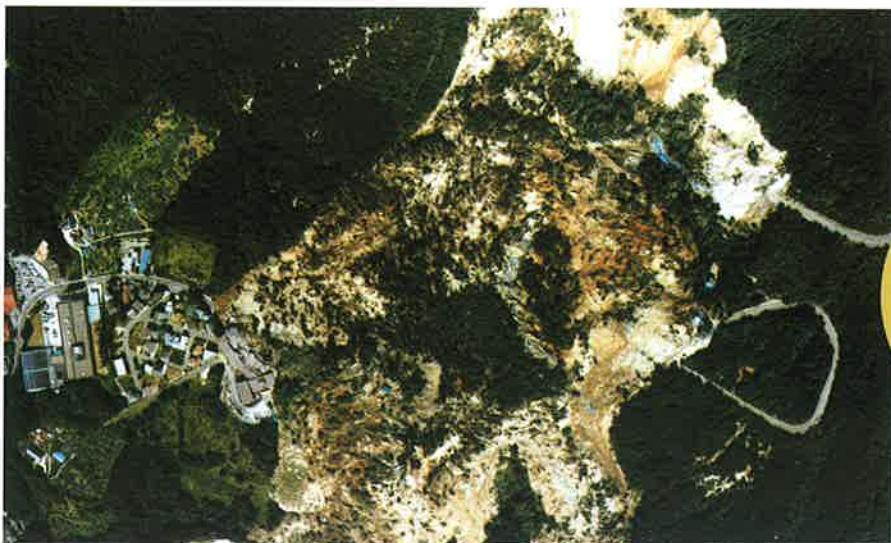
災害が  
起きたあの  
地附山  
(昭和60年)

地附山の地すべりは、昭和60年（1985年）7月26日、午後5時ごろに発生しました。ゆっくりと動き始めた斜面は、巨大な土のかたまりとなって、湯谷団地や特別養護老人ホーム「松寿荘」に押し寄せました。そして、64棟の建物を押しつぶし、4人けがを負わせ、26人のとうとい命をうばうという大災害を起こしました。

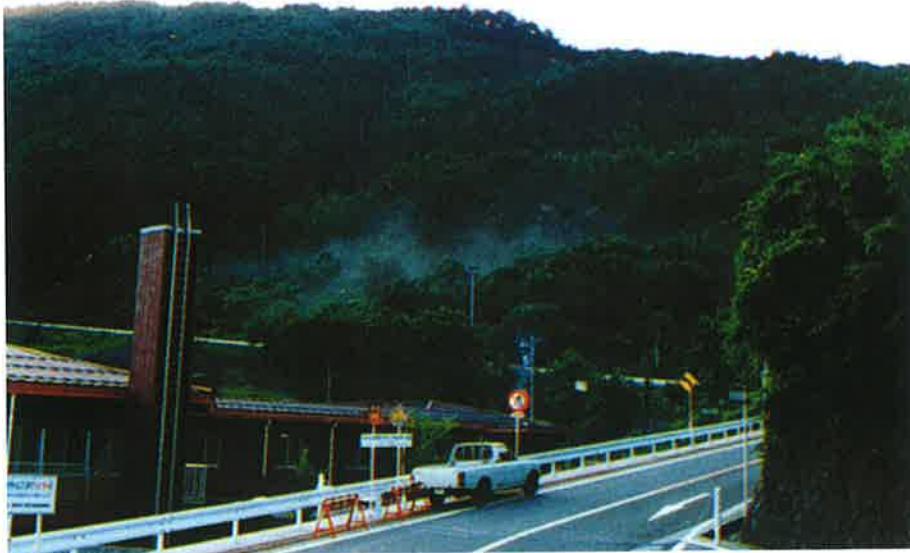
土ぼこりをたてながら、  
松寿荘に押し寄せる地  
すべり。人がゆっくり  
歩く程度のスピードな  
ので、森の木をのせた  
まま山の斜面がすべり  
落ちてきました。

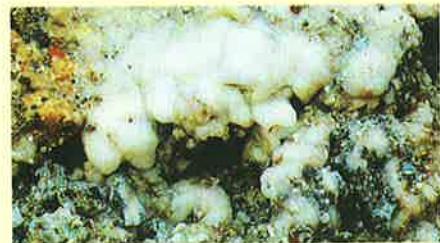
地附山でよく見られる裾花凝灰岩。水を吸うと、すべりやすくなる性質があります。

今から500万年以前、地附山や善光寺のあるあたりは、海でした。海底には火山があり、何度も噴火しては火山灰をふき上げ、海の中で山をつくりました。そして、長い時間をかけて、海は陸地になり、山は地附山と呼ばれるようになりました。そのため、地附山では、火山灰からできた裾花凝灰岩と呼ばれる白い岩をたくさん見ることができます。

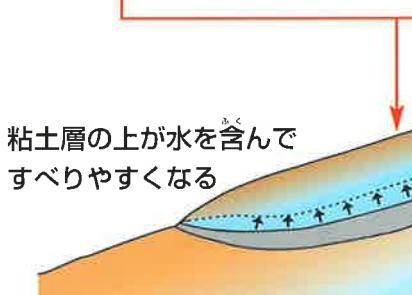
### ◆降雨などによる地すべり発生のメカニズム

水が集まり、地面を押し上げる

重力にさからえず地面がすべりだす

みなさんは、粘土が水を通しにくく、しかも水にぬれると、ヌルヌルとすべるようになることを知っていますね？ それと同じように、地中にしみこんだ雨は、粘土層のところでそれ以上しみこむことができなくなり、水が集まってしまうのです。そして、大雨のために地下の水かさが上がると、その水が上にのっている地面を持ち上げ、上の地面が重力にさからえずすべり落ちるのです。これが、地すべりです。

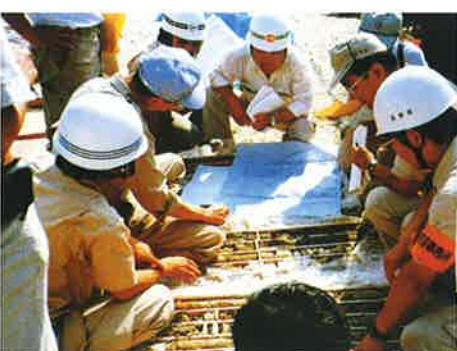
長野県では、地すべりが起きたあと、地中に深い穴を掘って、地下の地層や地質の調査をしました。下の図は、災害後の地附山の地下の様子をしめしたものです。

地附山の地層や地質がくわしく調べられました。

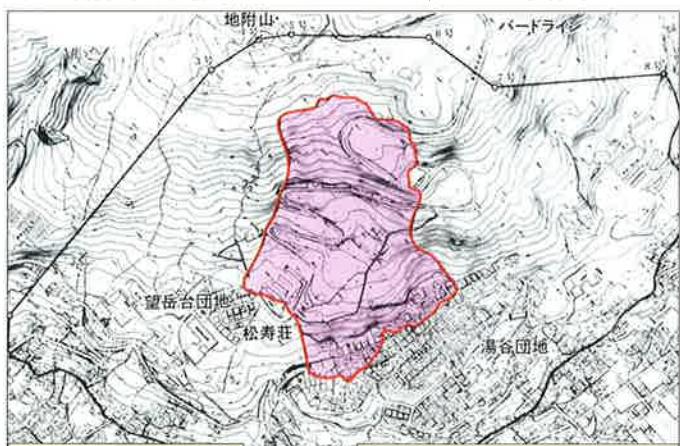
## ◆地附山の周辺と地すべりの起きた斜面

赤色にぬったところが、昭和60年7月26日に地すべりを起こした斜面です。

災害後、黒い線で囲んだところが「地附山地すべり防止区域」に指定されました。  
(指定：昭和60年11月16日)

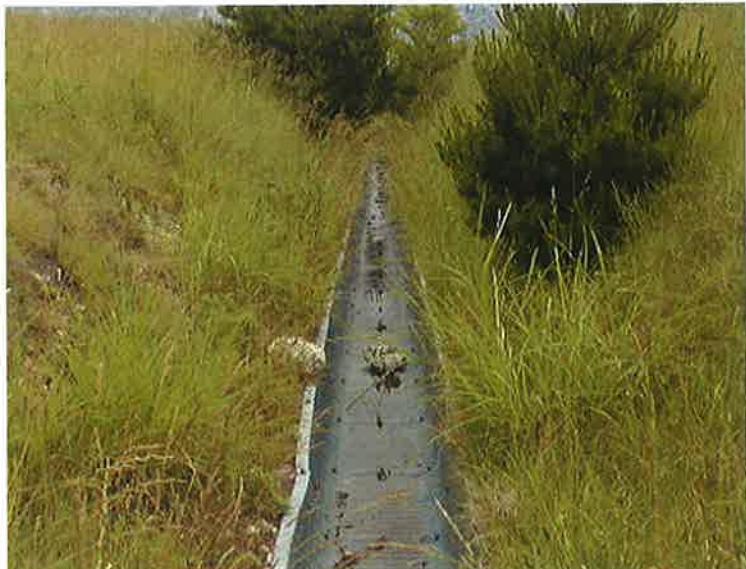
地附山のあちらこちらで水路工を見ることができます。

水路工は、地表を流れる雨や雪どけ水を集め、地下にしみこむ前に取ってしまう対策です。

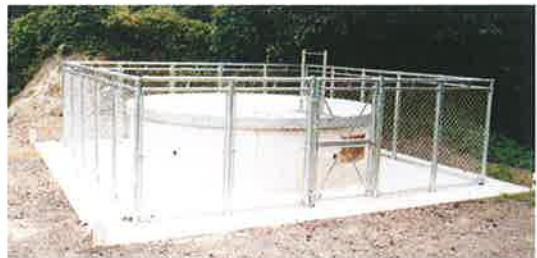
集水井の外観。

集水井とは、地すべりの原因となる地下水を集めるための井戸で、直徑3.5mの巨大な井戸が、地下およそ30mの深さまで掘られています。集水井の中からは、直徑約4cmのパイプが10本くらい扇型<sup>おおぎがた</sup>に出ていて、このパイプにあけられた小さな穴が地中の水を集めています。このパイプを、集水ボーリングといいます。集めた地下水は、集水井の底から出ている排水トンネル<sup>はいすい</sup>に流しこみ、地すべりのおそれのない安全な場所までみちびいて排水しています。一番長い排水トンネルは、611mもあります。

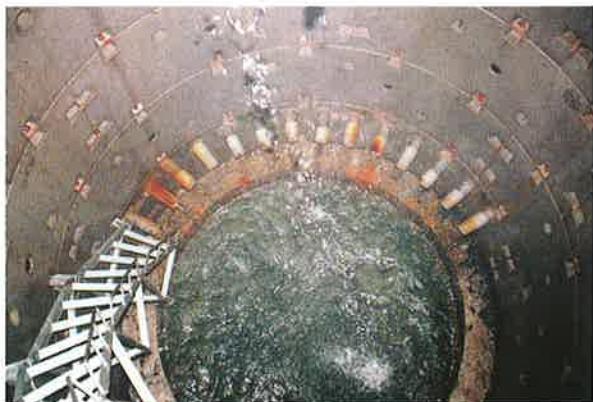
集水ボーリングが  
集めた地下水が、  
この集水井に集ま  
ってきます。

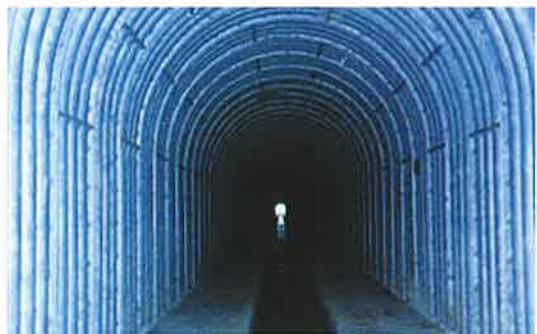
排水トンネルの中は、人が歩けるくらいの大きさが  
あります。

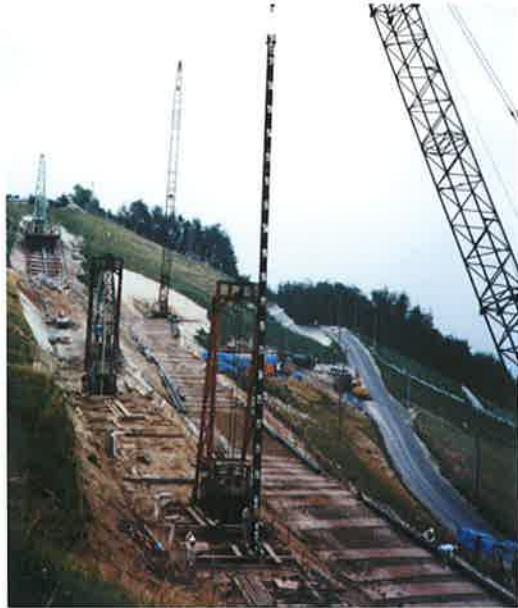
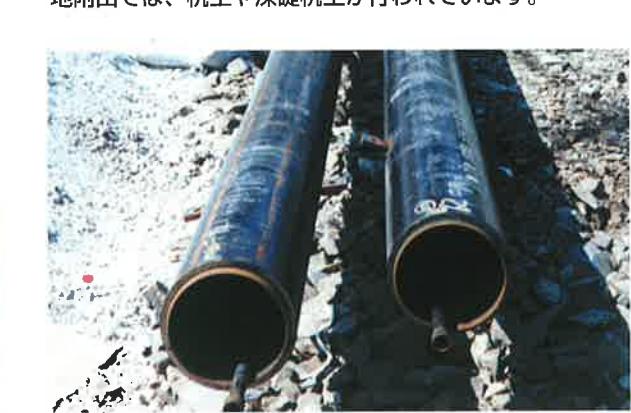
杭の直徑は32cm、厚みは1.6cmもあります。

杭工の工事の様子。

杭工は、地すべりを起こしやすい斜面に杭を深く打ちこんで、地面の動きを止める対策です。地面が動かないようにするためには、地下深くにあるかたい地層(岩盤)まで杭を打ちこむ必要があるため、長い杭は50m以上にもなります。杭は強くさびにくい鋼鉄製で、直徑は約32cm、厚みは1.6cm。地附山には、この杭が270本も打ちこまれています。

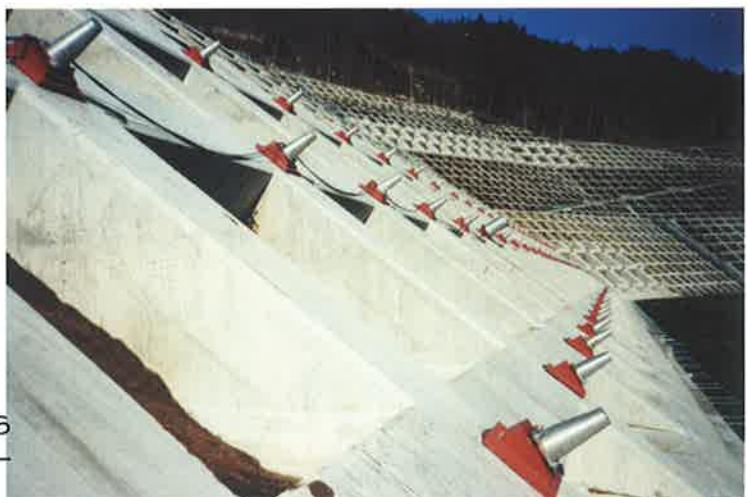
アンカーの頭部。ここから地下数十mまで、アンカーがのびています。

また、アンカーエーは、地表にある法枠工と地下のかたい地層（岩盤）をスチール製のワイヤーでつなぎ、ゆるんでいる斜面を結びつける対策です。岩盤としっかり結ばれるワイヤーの長さは20mから50mもあります。地附山では、湯谷団地に接する斜面や山の上部にある斜面、東側の斜面で行われています。

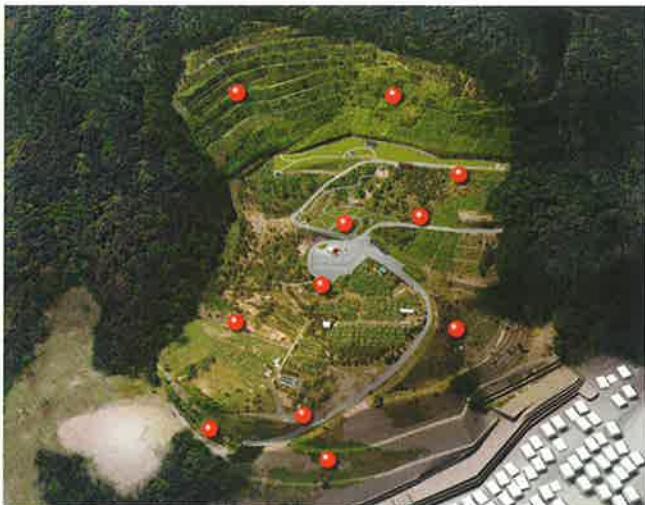
地附山のGPSの観測点は11か所。  
赤いマークの場所にあります。

じづきやま かんそく きじゅん  
地附山には11の観測点があり、1つを基準点にして、そのほかの観測点との位置関係が変わらないかどうかを24時間、見張っています。その正確さは、位置が1cm動いただけでもわかるほどで、地すべりの始まりもとらえることができます。

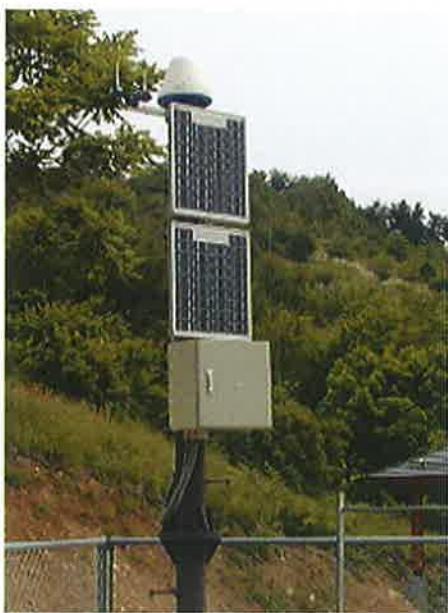
最新の科学の力で、24時間地面の動きを見張っています。

観測されたデータは、地附山観測センターから長野県庁と長野建設事務所、長野市役所に送られ、地すべりの監視や防災対策に利用されています。

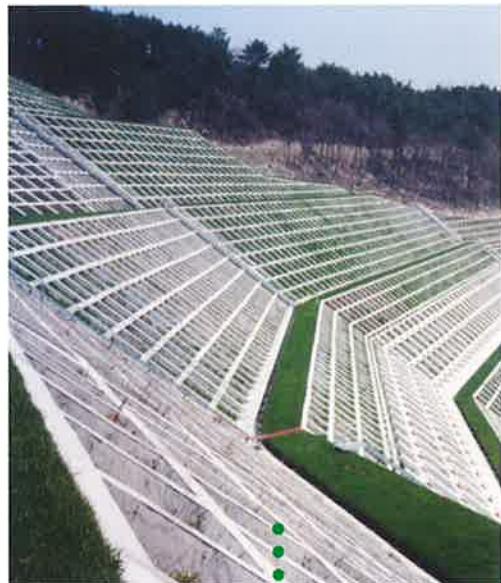
木が育つと、コンクリートが見えなくな  
って、自然の森のようになります。

植樹は、地すべりでくずれた斜面を法枠工でおさえて安全にしたところに、高さ30~50cmに育ったポット苗を植える「幼苗植栽」という方法を取り入れています。
